Codice elaborato:  
**B.09**

**COMUNE DI SAN ZENONE DEGLI EZZELINI**  
**PIANO DELLE ACQUE COMUNALE**  
Elaborato:  
**LE CRITICITÀ IDRAULICHE RILEVATE SUL TERRITORIO**

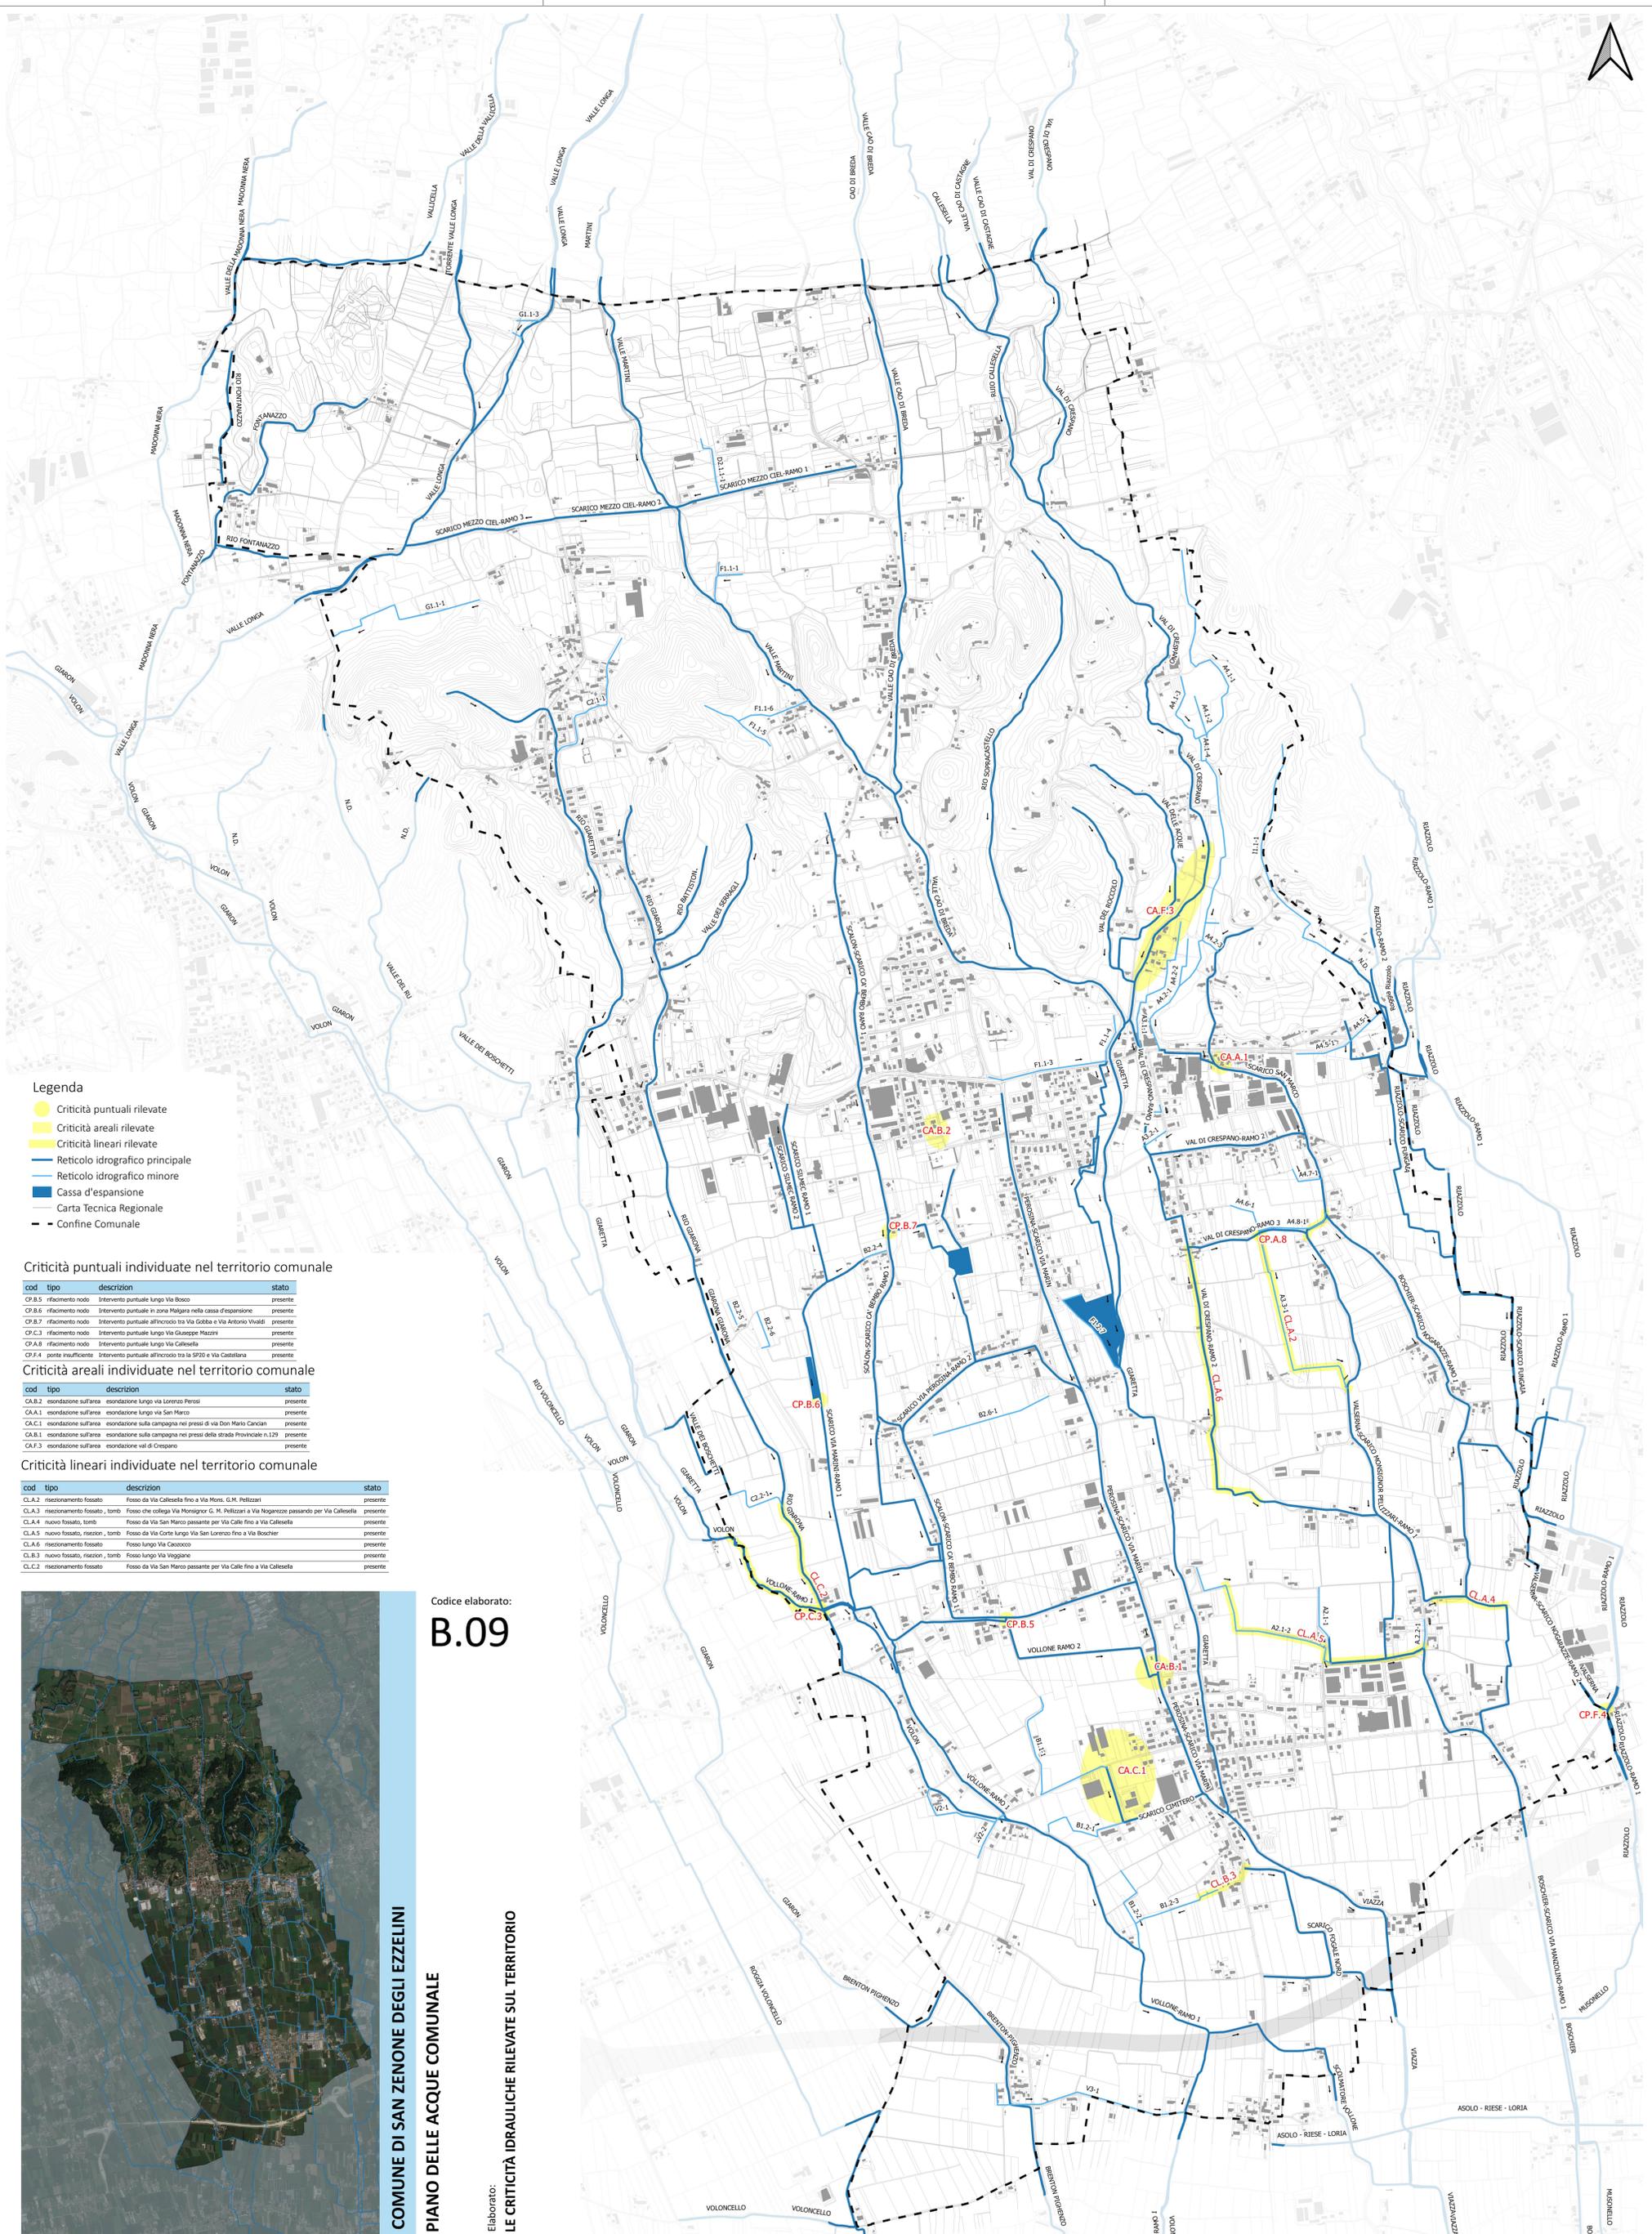
**Criticità puntuali individuate nel territorio comunale**

cod tipo	descrizione	stato
CP.B.5	refacimento nodo Intervento puntuale lungo Via Bosco	presente
CP.B.6	refacimento nodo Intervento puntuale in zona Malgara nella cassa d'espansione	presente
CP.B.7	refacimento nodo Intervento puntuale all'incrocio tra Via Callesella e Via Antonio Vivanti	presente
CP.C.3	refacimento nodo Intervento puntuale lungo Via Giuseppe Mazzini	presente
CP.A.8	refacimento nodo Intervento puntuale lungo Via Callesella	presente
CP.F.4	ponte insufficiente Intervento puntuale all'incrocio tra la SP20 e Via Castellan	presente

**Criticità areali individuate nel territorio comunale**

cod tipo	descrizione	stato
CA.B.2	esondazione sull'area esondazione lungo via Lorenzo Perosi	presente
CA.A.1	esondazione sull'area esondazione lungo via San Marco	presente
CA.C.1	esondazione sull'area esondazione sulla campagna nei pressi di via Don Mario Cariani	presente
CA.B.1	esondazione sull'area esondazione sulla campagna nei pressi della strada Provinciale n.129	presente
CA.F.3	esondazione sull'area esondazione val di Crespano	presente

**Criticità lineari individuate nel territorio comunale**

cod tipo	descrizione	stato
CL.A.2	risarcimento fossato Fosso da Via Callesella fino a Via Mem. G.M. Pellizzari	presente
CL.A.3	risarcimento fossato, tomb Fosso che collega Via Monsignor G. M. Pellizzari a Via Nogareze passando per Via Callesella	presente
CL.A.4	nuovo fossato, tomb Fosso da Via San Marco passante per Via Calle fino a Via Callesella	presente
CL.A.5	nuovo fossato, tomb Fosso da Via Corte lungo Via San Lorenzo fino a Via Boschier	presente
CL.A.6	risarcimento fossato Fosso lungo Via Capovico	presente
CL.B.3	nuovo fossato, risarcitomb Fosso lungo Via Vergiano	presente
CL.C.2	risarcimento fossato Fosso da Via San Marco passante per Via Calle fino a Via Callesella	presente
